El proyecto de puesta en valor de los restos del *Antiguo Establecimiento Carlos III*, Trillo (Guadalajara)

Antonio Batanero Nieto

Agustina Velasco Rodríguez

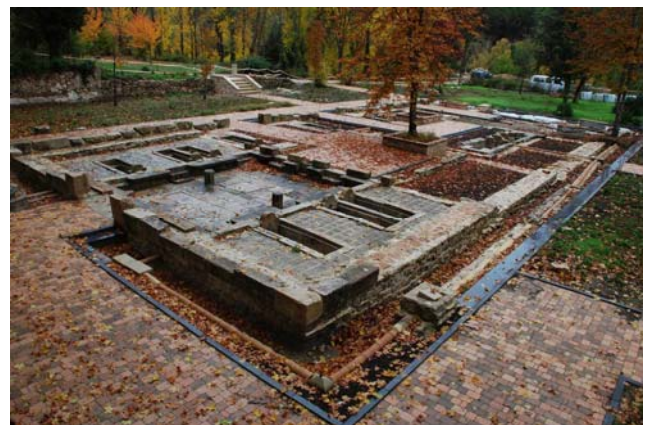
Figura 1: Vista general de los restos

El edificio de baños tenía aproximadamente 50 m de longitud y 15m de anchura, con tres plantas más cubierta. En la planta baja se situaba el balneario, compuesto por varios departamentos de baños según tipo de aplicaciones y condición social. Estuvo en pie hasta después de la Guerra Civil Española, siendo demolido hacia 1944.

El primer paso fue la reintegración de la mampostería, realizando un recocado de los muros. Además se hicieron reintegraciones de sillería en las jambas de acceso a cada departamento de baños, grabando sobre el perfil de excavación el nombre y fundación de cada departamento. Se reintegraron pavimentos de baldosa allí donde se conservaron
