La excavación arqueológica del *Antiguo Establecimiento Carlos III*, Balneario Carlos III, Trillo (Guadalajara)

Antonio Batanero Nieto

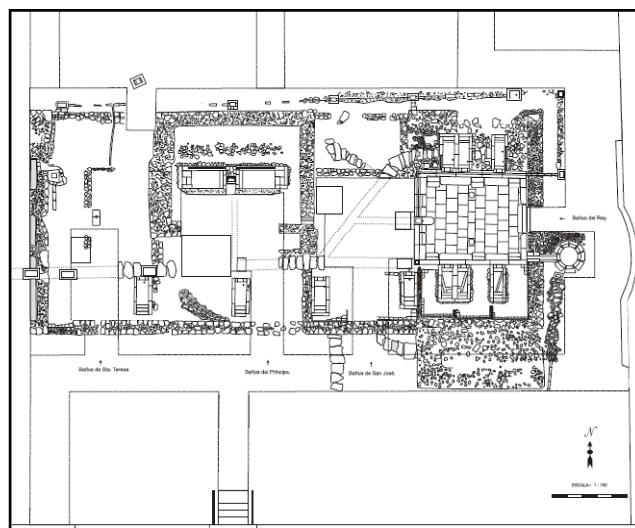
Figura 1: Plano general de la excavación

De las diferentes actuaciones, se halló la estructura perimetral original del edificio, con las separaciones de departamentos de baños, así como restos de su sistema de fontanería. Se documentaron varios tipos de tuberías cerámicas con distintos diámetros, tipos de ensamblaje y varios tratamientos de superficies, encontrando gran parte de ellas con vidriado. Además se hallaron restos constructivos tales como multitud de fragmentos de azulejos de los s. XVIII y XIX, de los que se han podido restablecer varias decoraciones. También se obtuvieron muchos fragmentos cerámicos, entre los que hay algunos de época romana e islámica. Datos que ayudaron a comprender tanto el funcionamiento como la antigüedad de los restos, y que aportan un mayor conocimiento sobre las infraestructuras termales de finales del siglo XVIII y XIX.
